# SERVIÇO GEOLÓGICO DO BRASIL – CPRM

## RECUPERAÇÃO AMBIENTAL DA ÁREA III RIO PIO

ÁREA 120,57 HA

Treviso/SC, 12 de novembro de 2019

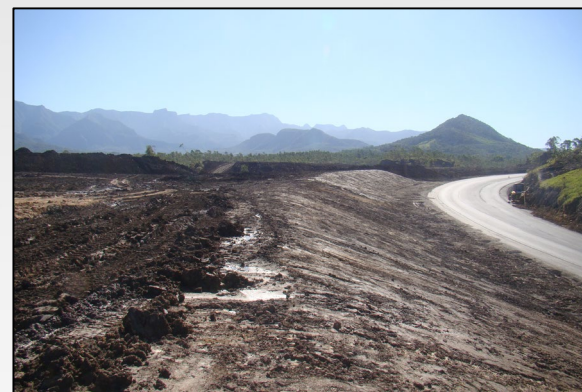
Conformação topográfica em área minerada a céu aberto.

- ❑ Reconstituição da topografia com uma nova conformação estável;
- ❑ Uso da “cobertura seca”, utilizado em várias partes do mundo onde ocorrem mineração de carvão a céu aberto.
- ❑ Remoção total do rejeito e estéril em APP's;
- ❑ Implantação de sistema de drenagem construído de modo a garantir a estabilidade e minimizar os processos erosivos;
- ❑ Implantação do solo construído para sustentar espécies vegetais da mata atlântica e isolar o material contaminante do ponto de vista hídrico;
- ❑ Isolamento da área no período de monitoramento.

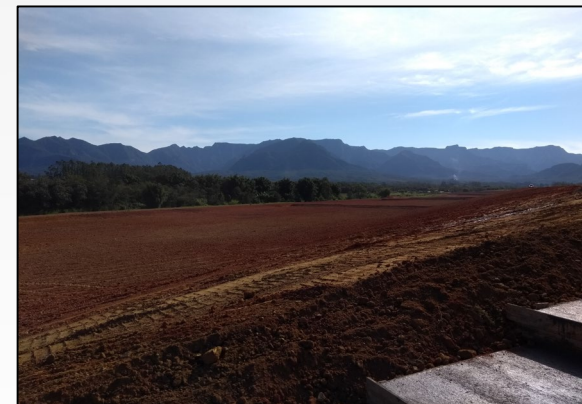
Cobertura de argila sobre o estéril sulfetado.

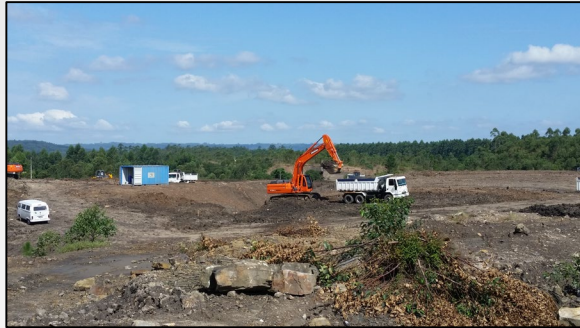
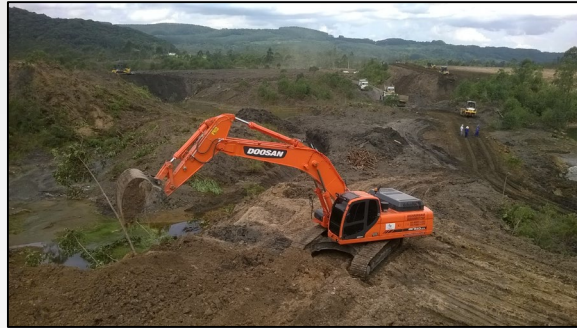
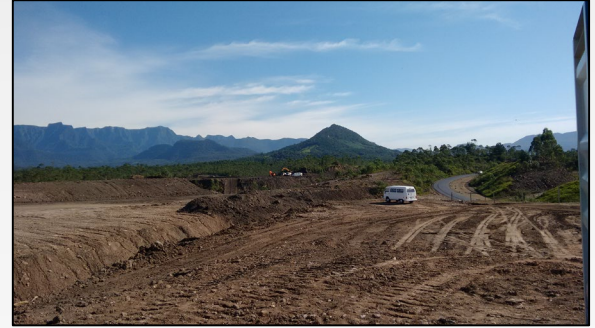
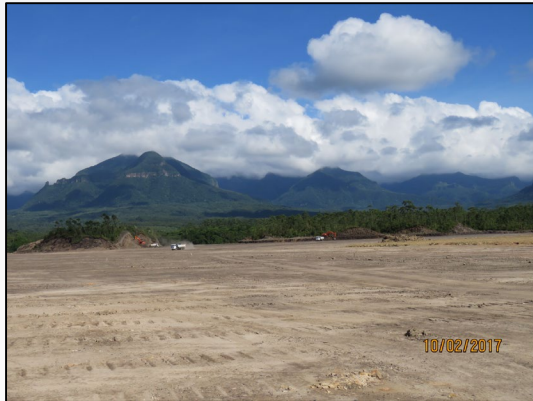
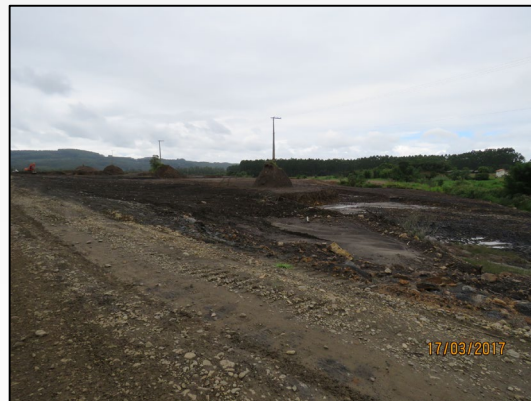
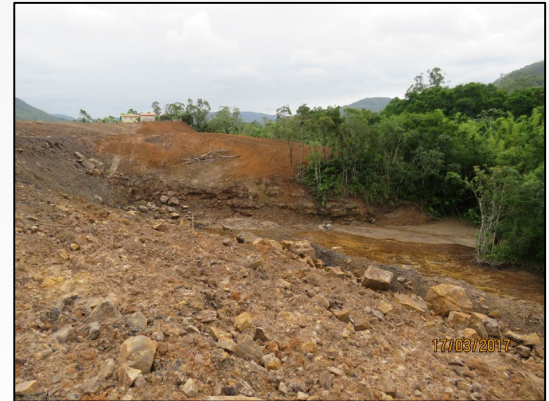
☐ Remodelagem das pilhas de estéril de mineração:

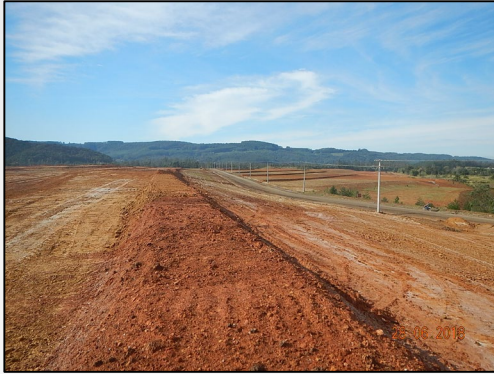
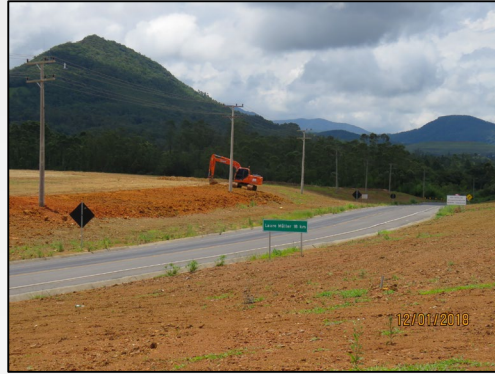
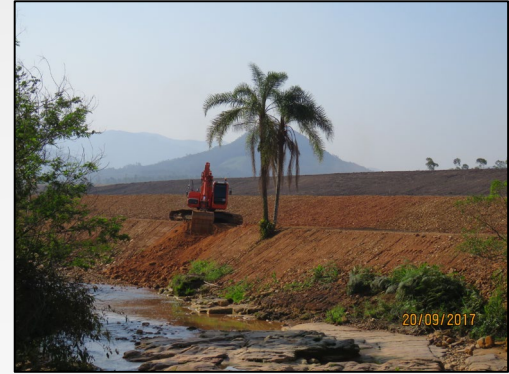
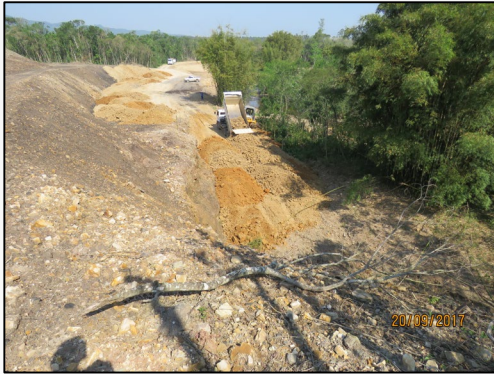
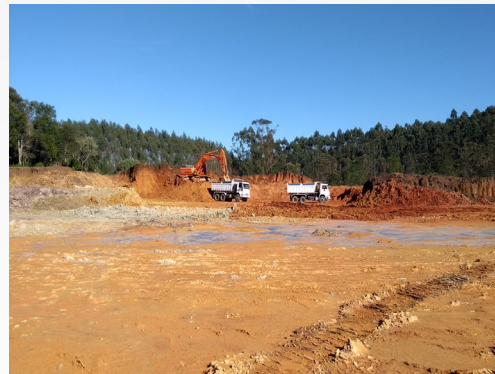
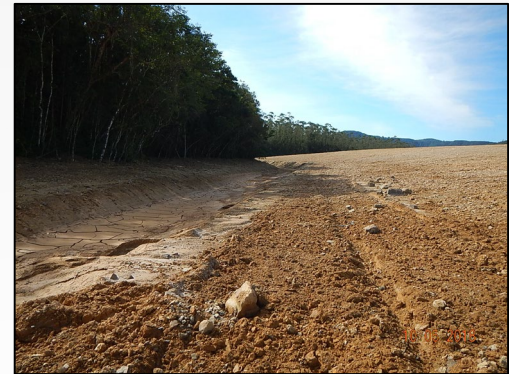
## ☐ Construção da cobertura seca

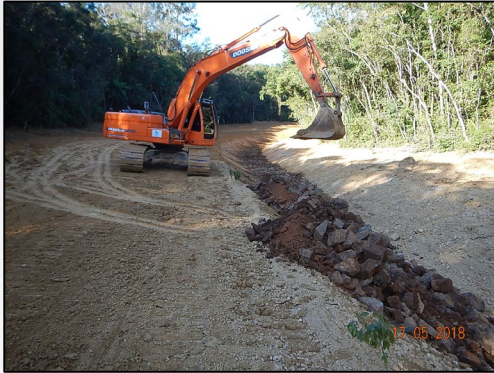
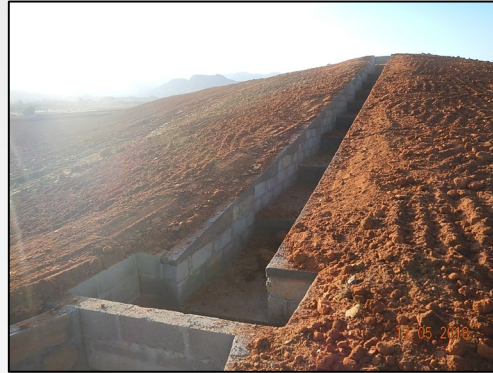
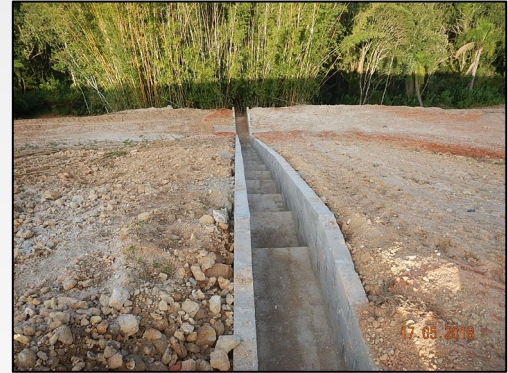
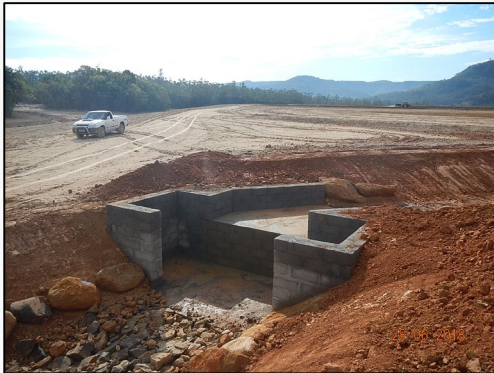
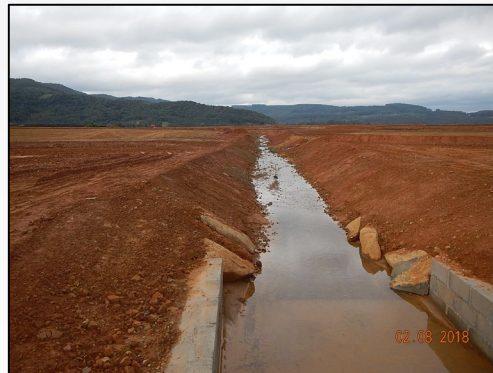
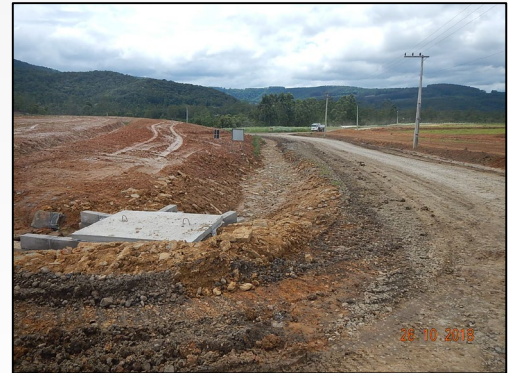
## ☐ Construção das drenagens

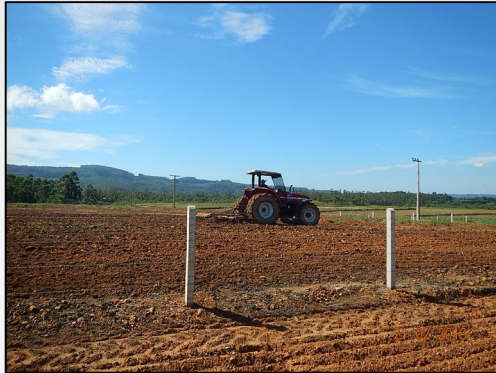
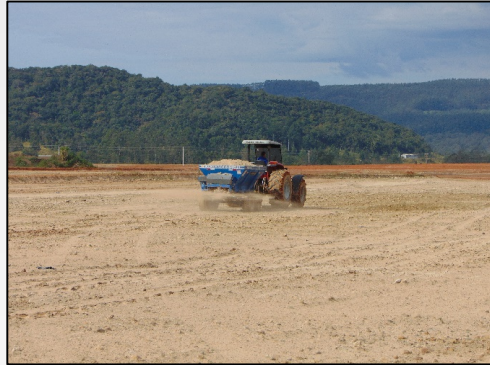
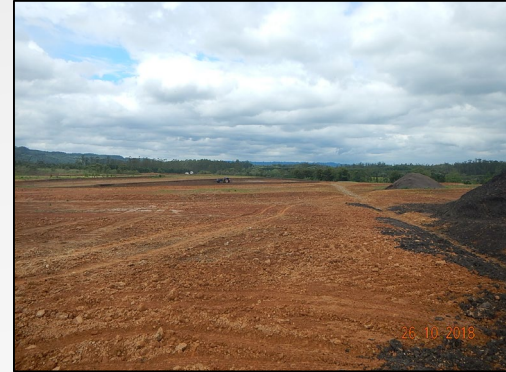
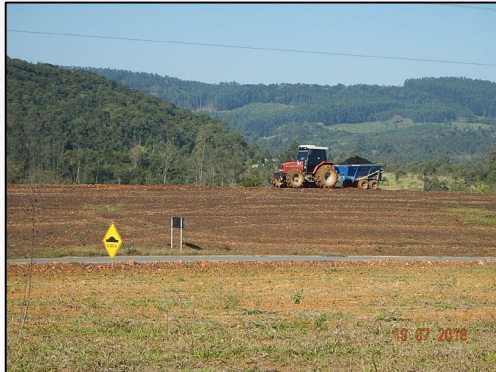
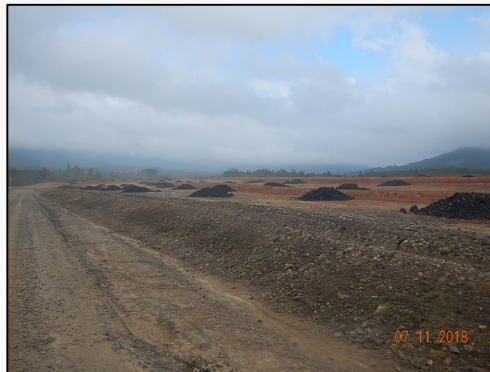
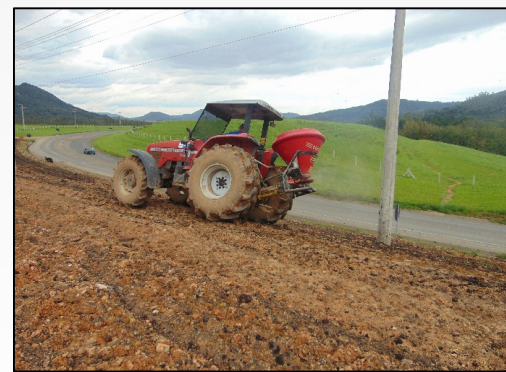
## ☐ Construção do solo

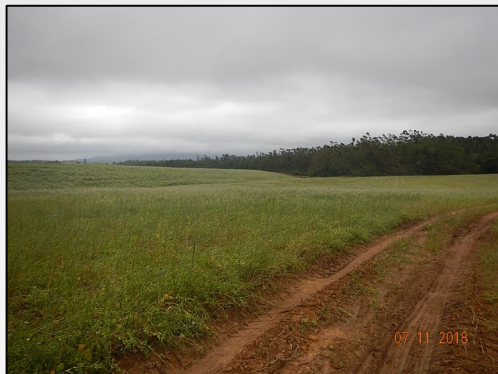
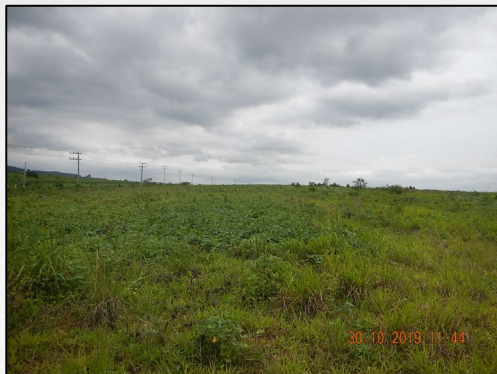
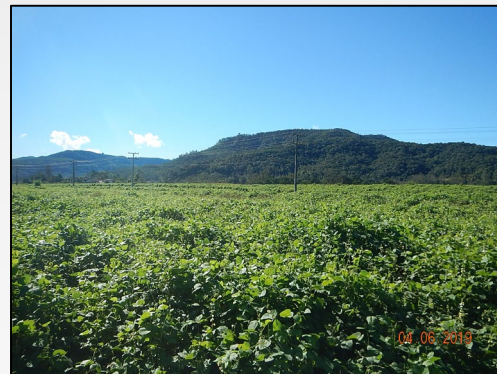
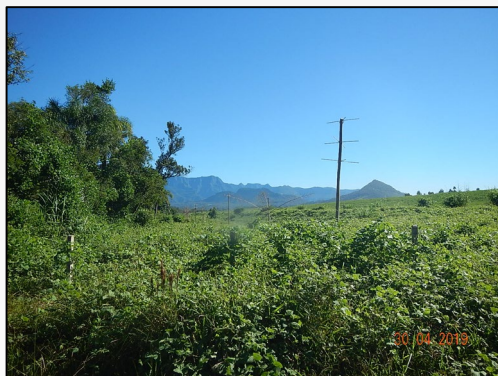
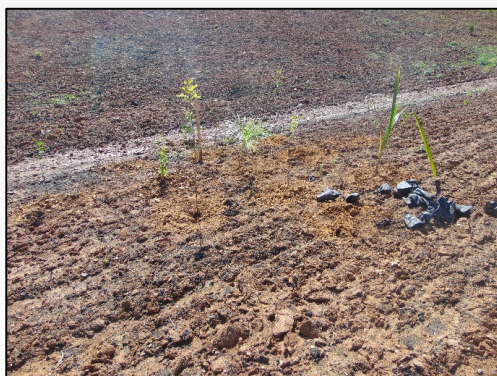
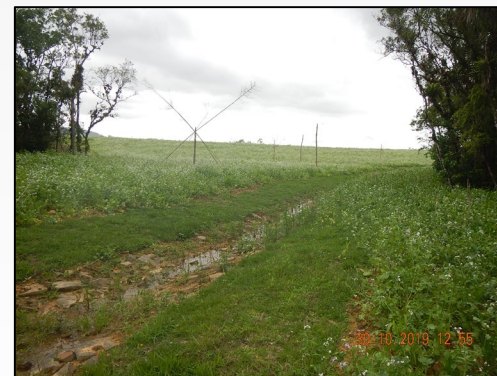
## ☐ Cobertura vegetal

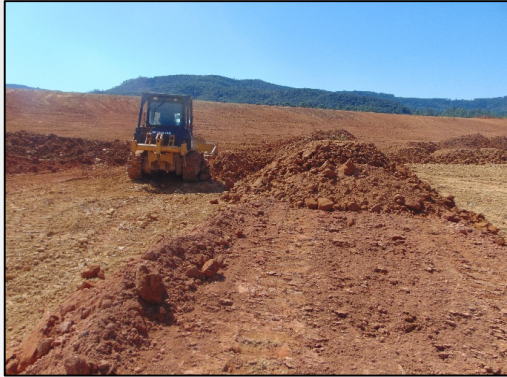
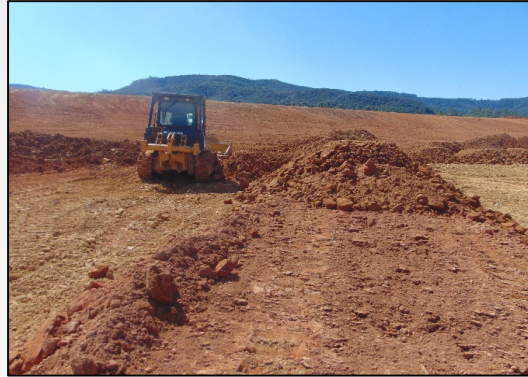
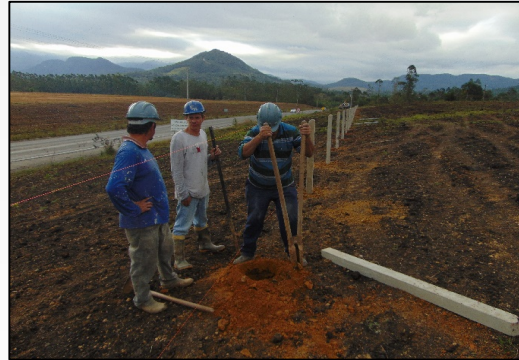
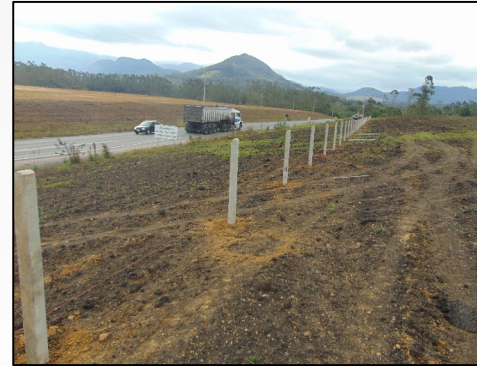
## ☐ Terraços e isolamento
